EROSION

REDUCERET JORDBEARBEJDNING 2003-2005

AREAL VED HEDENSTED, BEDRIFT A

PARCEL 1 - DEN 19. MARTS 2005

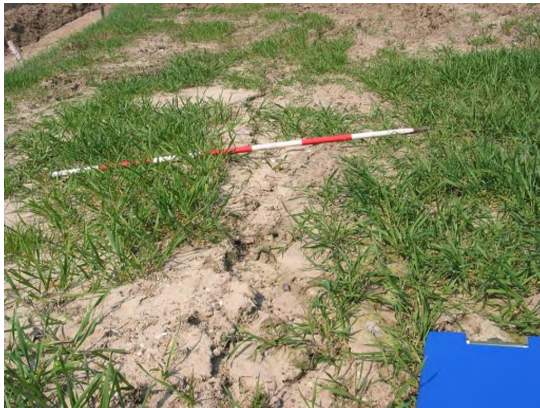
Foto lb. nr. 003. Parcel 2
(lokalitet vist på bilag 5).

Se endvidere nedenstående fotos, Figur 5.3, der viser erosion i det vestlige hjørne af parcel 2 (fotonr.003), som blev benyttet til transportvej/oplagsplads samt på et delareal (fotonr. 007) umiddelbart nedstrøms parcel 2 på skråningen ned mod bunden af ”Torup Bæk ådalen”. NB. På delarealet nedstrøms parcel 2 er endvidere udlagt overskudsjord fra det nævnte anlægsarbejde med spildevandsledningen. På baggrund af de pr. 2004-04-16 observerede erosionshændelser på transportvej/oplagsplads arealerne samt på delarealet nedstrøms parcel 2 vurderes det, at der via overfladeafstrømningen er sket udledning af næringsstoffer og sediment til vandløbet Torup Bæk.

Figur 5.3. 2004. Eksempel på kraftig rilleerosion udviklet på delareal, som blev benyttet til transportvej/oplagsplads.. Den udløsende og afgørende faktor for hændelserne har primært været intensiteten af praktiseret jordbehandling med trafikbelastning, sporkøring og retablering samt det manglende plantedække og sekundært de aktuelle terrænhældninger.

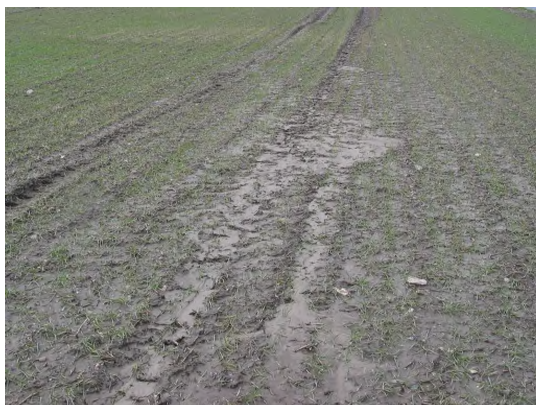
Foto lb. nr. 606. Parcel 3C2
(lokalitet vist på bilag 6).

Figur 5.4. 2005. Eksempel på rilleerosion udviklet specielt i tilknytning til plejespor på forsøgsarealerne. Den udløsende og afgørende faktor for hændelserne har primært været de aktuelle terrænhældninger og sekundært intensiteten af praktiseret jordbehandling.
